To: Mercedes-Benz Dealer Principals, General Managers, Sales Managers, Service Managers, Parts Managers	FROM: Government & Regulatory Affairs Technical Services, Literature & Warranty Operations
RE: Campaign Launch Notification BlueTEC II Field Measures Canada OM651 MY14-15 GLK (X204)	Date: January 14, 2022
MBC Campaign # 2021120024

SUBJECT: **BLUETEC II FIELD MEASURES CANADA**

Canadian Field Measure No.	2021120024
Model(s)	GLK (X204)
Model Year(s)	2014-2015
Engine	Diesel (OM 651)
Damage Code	49 920 02

Canadian Field Measure 2021120024

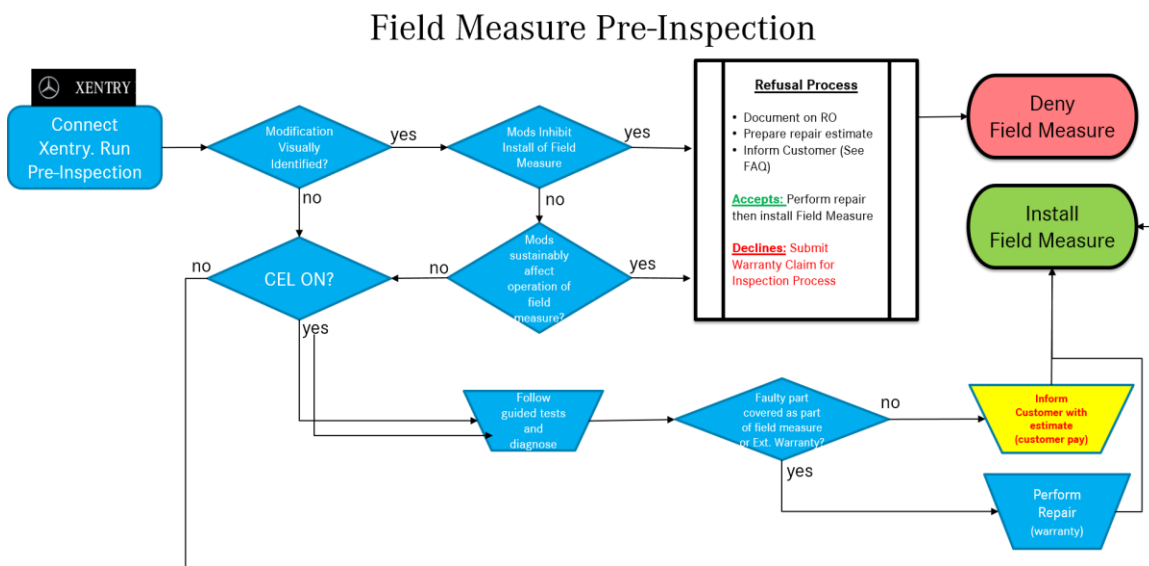
Figure 1

Initial Visual Inspection (Figure 1)

1.3 Perform Pre-Inspection

Record findings on workorder, print and file accordingly

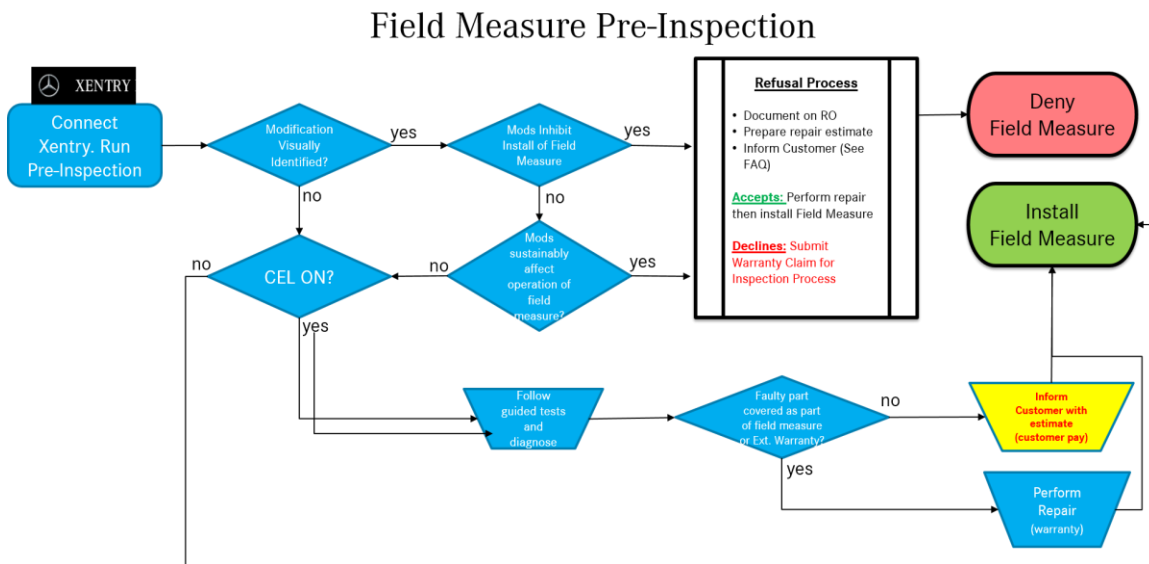
Illustration 1

Contrôle visuel initial (illustration 1)

1.3 Effectuer la préinspection

Consigner les constats sur l'ordre de travail, l'imprimer et le classer en conséquence
