Type 205

Type 238

Avis de modifications

09.02.2017	Méthode de réparation modifiée	Type 205.3 avec code 901 (Pack Chrome Extérieur) ou code P29 (AMG Line Interieur)
------------	--------------------------------	---

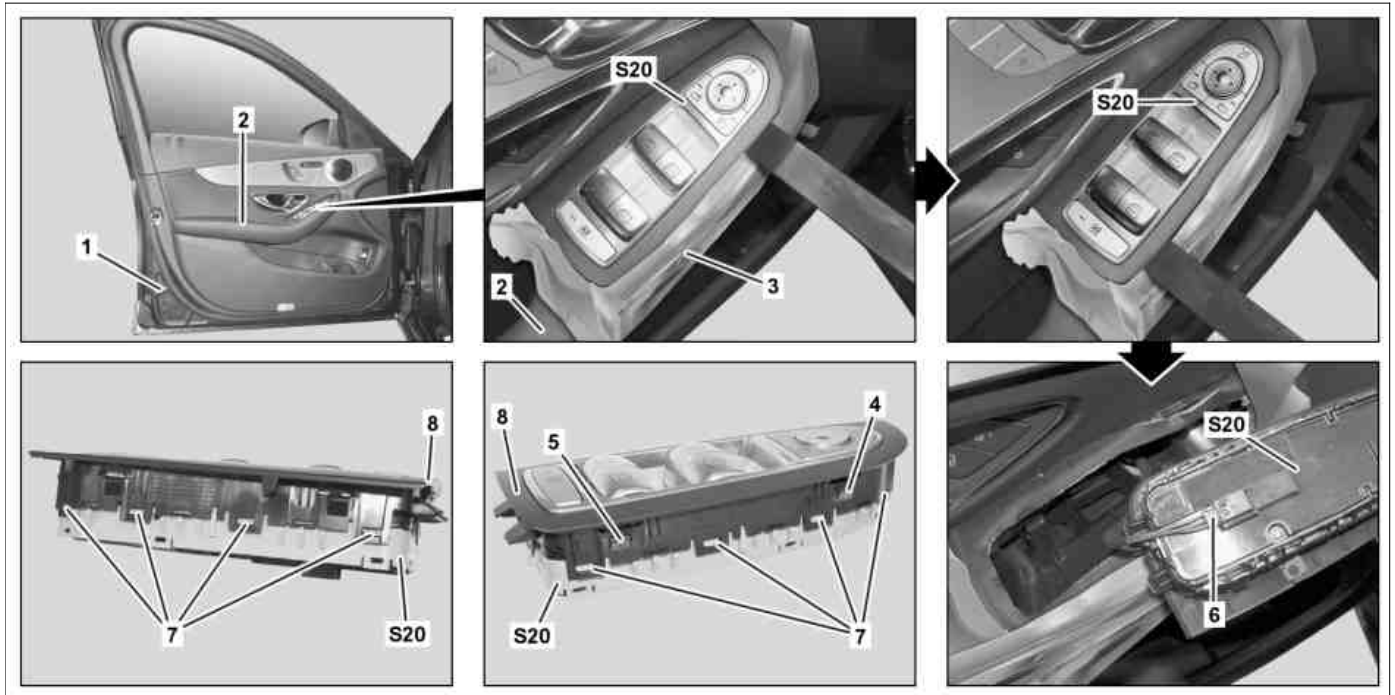
P72.29-2821-09

Représenté sur le type 205.0

| 1 | Porte conducteur | 6 | Connecteur électrique |
| 2 | Accoudoir | 7 | Verrouillages |
| 3 | Feuille adhésive | 8 | Recouvrement |
| 4 | Cran avant | S20 | Groupe de contacteurs lève-vitre électrique et réglage de rétroviseur extérieur côté conducteur |
| 5 | Cran arrière | | |

Déposer		
1	Poser une feuille adhésive (3) sur l'accoudoir (2) de la porte conducteur (1)

S20 La feuille adhésive (3) doit être posée sur l'accoudoir (2), dans la zone de contact de l'outil, à fleur de l'enjoliveur (8) du groupe de contacteurs lève-vitre électrique et réglage de rétroviseur extérieur, côté conducteur (). Sinon, l'accoudoir (2) peut être endommagé lors de la dépose du groupe de contacteurs lève-vitre électrique et réglage de rétroviseur extérieur, côté conducteur (S20).	
2	Détacher la garniture de porte (10) au niveau de la porte conducteur (1) et la mettre de côté avec précaution	Type 205.3 avec code 901 (Pack chrome intérieur) sauf code P29 (Intérieur AMG Line) Type 205.3 avec code P29 (Intérieur AMG Line) sauf code 901 (Pack chrome intérieur)

4	Engager et positionner le déclipser au niveau du cran avant (4) en observant un angle de 90° avec le groupe de contacteurs lève-vitre électrique et réglage de rétroviseur extérieur, côté conducteur (S20)

Déclipser	*452589016300
5	Déclipser le cran avant (4) de l'accoudoir (2)

Déclipser	*452589016300
8	Déposer le groupe de contacteurs lève-vitre électrique et réglage de rétroviseur extérieur, côté conducteur (S20) avec enjoliveur (8) de l'accoudoir (2)

9	Séparer le connecteur (6)		
10	Déverrouiller les verrouillages (7) et retirer le groupe de contacteurs lève-vitre électrique et réglage de rétroviseur extérieur, côté conducteur (S20) de l'enjoliveur (8)	En cas de remplacement du groupe de contacteurs lève-vitre électrique et réglage de rétroviseur extérieur, côté conducteur (S20).

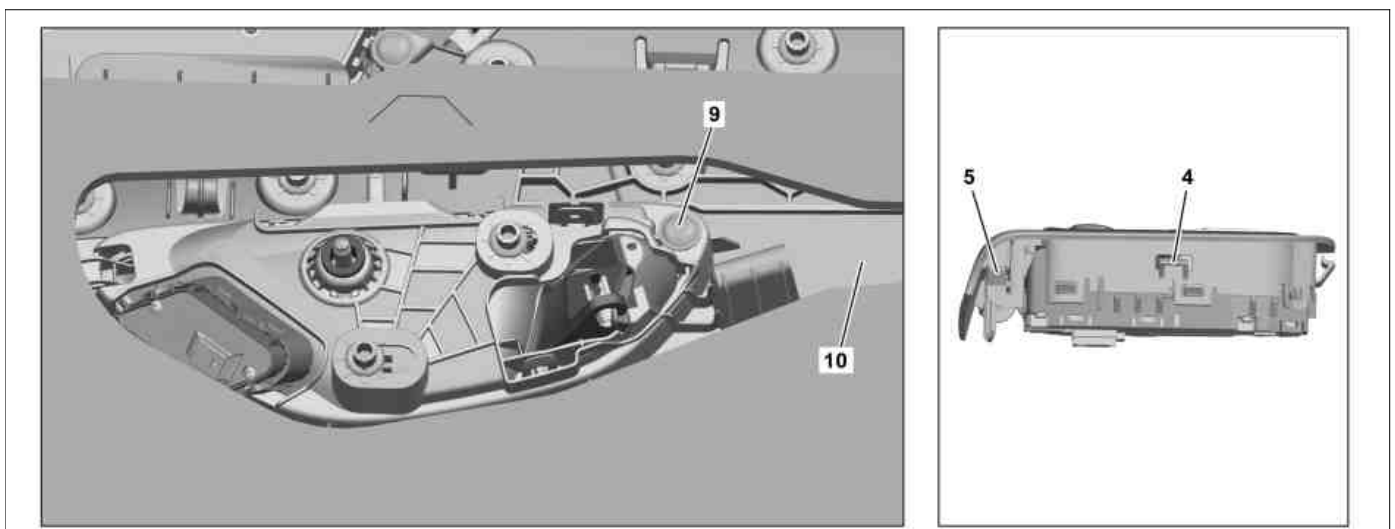
P72.29-2906-08

Représenté sur le type 205.3 avec code P29 (AMG Line Interieur)

4 Cran avant
5 Cran arrière

9 Vis
10 Garniture de porte

Ne pas déposer entièrement la garniture de porte (10).	AR72.10-P-1000LW
3	Dévisser la vis (9) sur la face intérieure de la garniture de porte (10)	Type 205.3 avec code 901 (Pack chrome intérieur) sauf code P29 (Intérieur AMG Line) Type 205.3 avec code P29 (Intérieur AMG Line) sauf code 901 (Pack chrome intérieur)

15	Poser la garniture (10) sur la porte conducteur (1)	Type 205.3 avec code 901 (Pack chrome intérieur) sauf code P29 (Intérieur AMG Line) Type 205.3 avec code P29 (Intérieur AMG Line) sauf code 901 (Pack chrome intérieur)	AR72.10-P-1000LW
16	Enlever la feuille adhésive (3) sur l'accoudoir (2) de la porte conducteur (1)
